Volet écologique – Domaine de Méréville

Annexe 5 :
Présentation synthétique du projet de réhabilitation du système hydro-écologique

Projet de restauration hydro écologique de la Juine
et de ses annexes

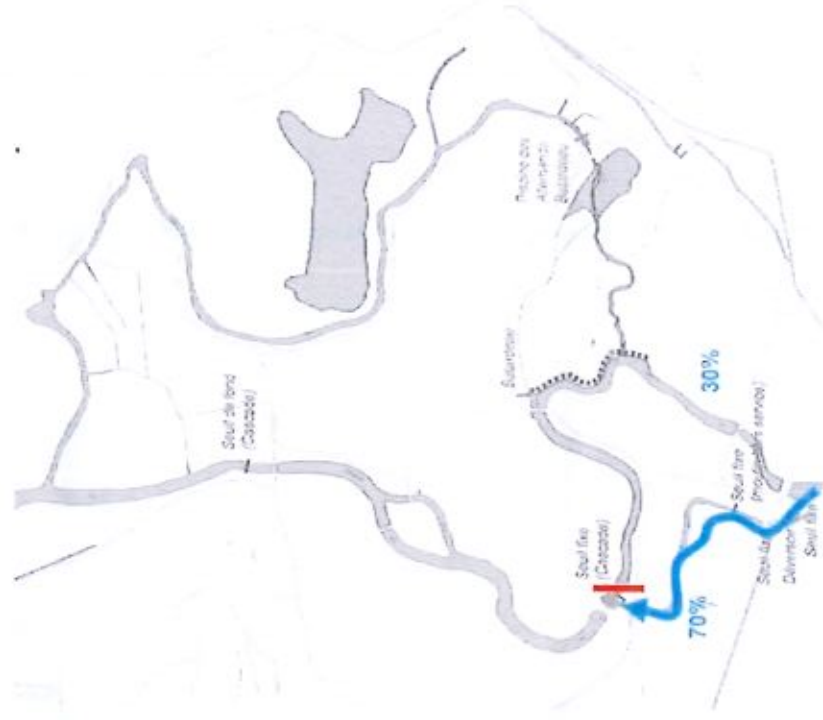
Rétablissement de la continuité écologique par les bras du moulin

- Nouvelle répartition des débits au profit des bras du moulin (70/30)
- Echancrure du seuil du lavoir
- Rehausse du seuil de la cascade du Pont de Roches
- Aménagements écologiques sur les bras du moulin

70/30 nécessaire pour la continuité écologique
Le maintien du niveau d'eau dans le bras historique de la Juine et le grand Lac est garanti par les hauteurs des seuils du bras du Moulin et de la cascade du Pont de Roches et par la stabilité du niveau de la Juine en période d'étiage

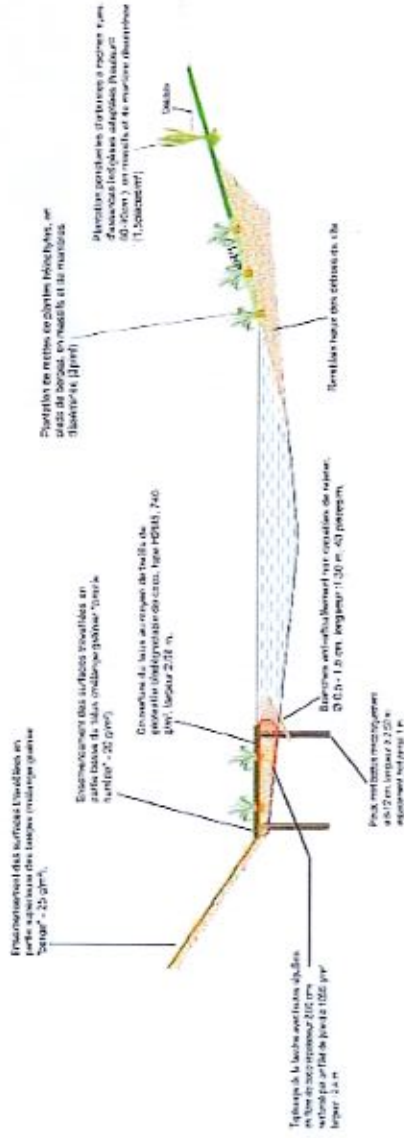
Valorisation écologique des berges du bras usinier du Moulin

- Bras de la continuité écologique à valoriser
- Mise en place de banquettes d'hélophytes en pied de berge
- Accélération des vitesses de courant et « auto-curage » du lit

Mise en place d'une banquette d'hélophytes

Exemple d'illustration:
Aménagements écologiques sur les bras du moulin
